MAGAZIN

A rossz szigetelés látója

A hőterkép láthatóvá teszi, hol illan el lakásunkból az energia

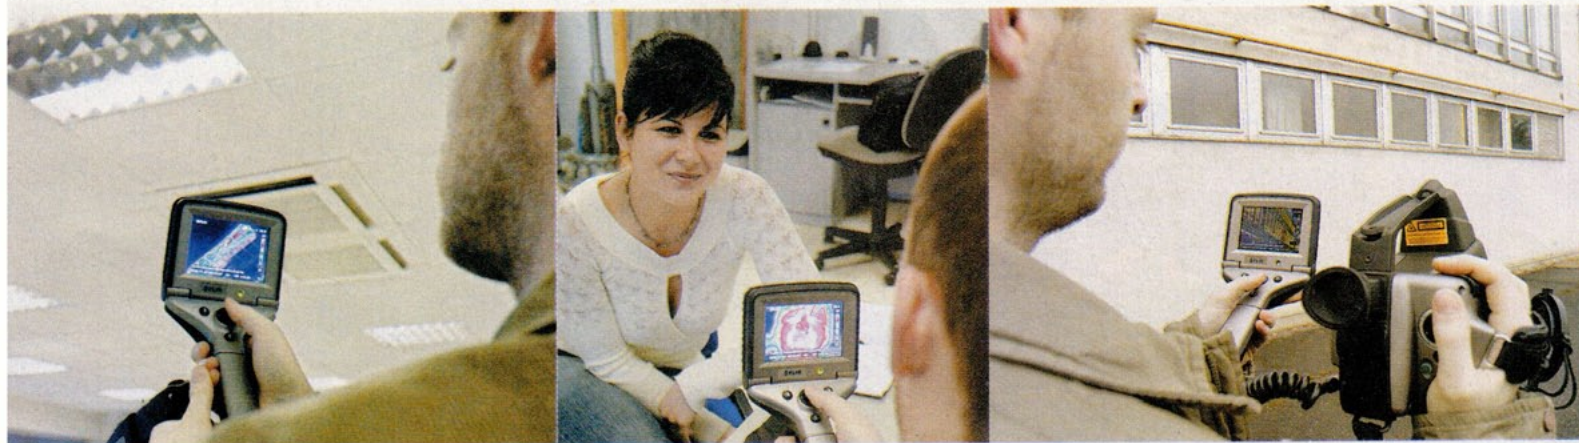
Az infrakamera képernyőjén jól látható a helyiség lámpatestjeinek, kolleegánönknek és az épületnek a hőképe

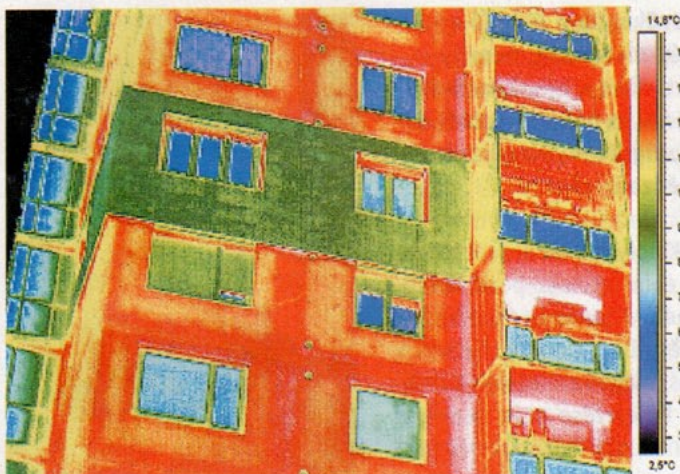
A hőterképen látszik (zöld színű), hogy az egyik lakást kívülről szigetelték

hibáit, hőmérsékleti hidakat, nedvesedést, szigetelési problémákat tár fel a hőmérsékleti különbségek megjelenítése által, ugyanis jól láthatóvá teszi, hol illan el a fűtési energia. Ezek kialakulása eredendően tervezési hibákra, de még inkább a nem megfelelő kivitelezésre vezethetők vissza, s egyetlen biztos feltárásukat kínálja a termográfia. Minderről Bárczy Tamás, az Admatis Kft. munkatársa számol be kérdésünkre. Infrakamerás képeket mutat, magyarázva közben, hogy az egyes lakóingatlanoknál milyen szigetelési problémák derülnek ki a felvételek által. Az egyik képen egy társasház infrakamerás képén azt látjuk, hogy az illesztési pontoknál jelentős energiamentiség illan el, de még az is nagy pontossággal meghatározható ez alapján, hogy
